BULLETIN DE LA SÉCURITÉ DES NAVIRES

Bulletin - N° : 12/2007
SGDDI N° : 3679279
Date : 2007-12-04
A - M - J

Objet : **Efficacité des panneaux d'écouille à barre transversale unique**

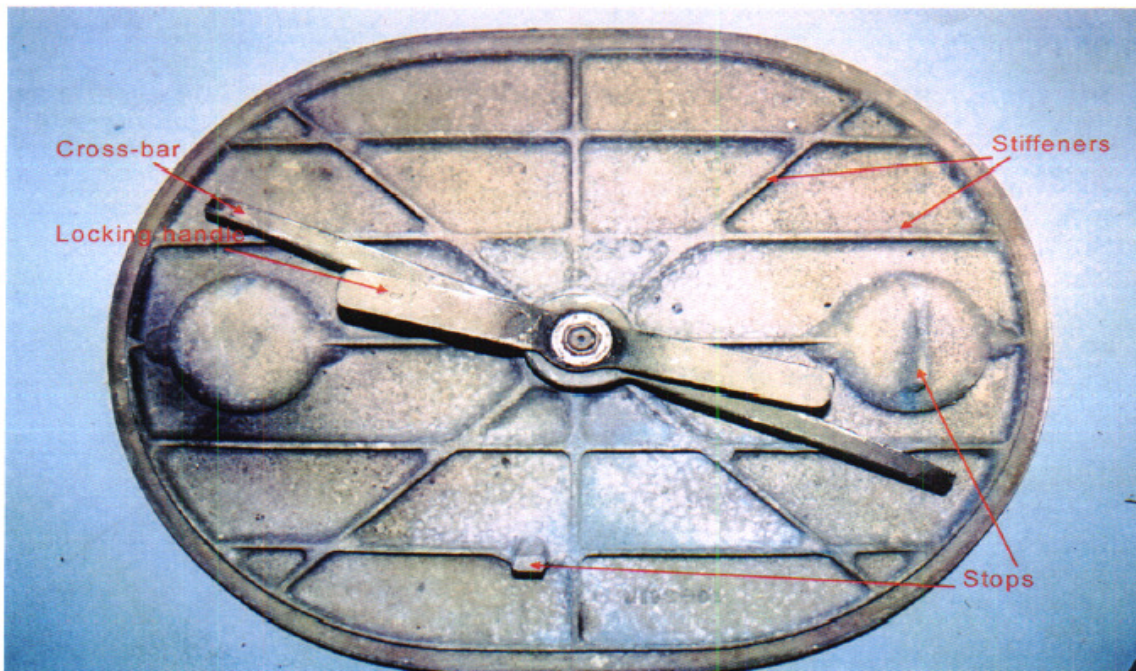
Photographie 1 – *Vue du dessous du panneau d'écouille.*

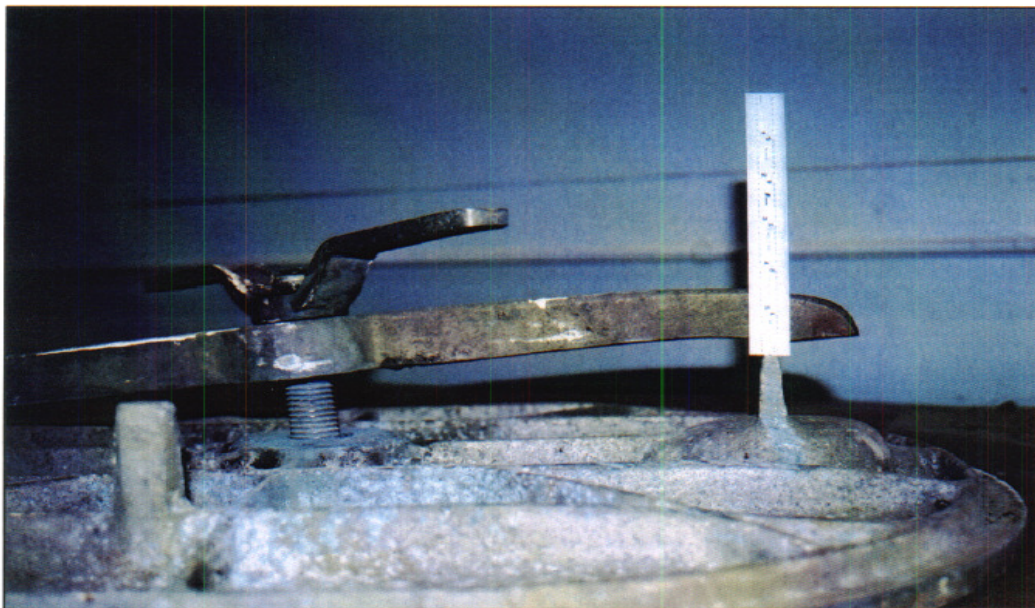
Quand l'utilisateur ferme le panneau d'écouille par le dessus, il lui est impossible de s'assurer que la barre transversale (située sur le dessous) est correctement appuyée sur les deux pièces d'appui. *Voir les photographies 1 à 4, jointes au présent bulletin.* Si la barre n'est pas appuyée convenablement, cela signifie que le panneau est mal fixé ou qu'il n'est pas fixé du tout. Dans l'un ou l'autre des cas, le panneau peut être déplacé, ce qui peut provoquer des infiltrations d'eau ou un envahissement par le haut.

Photographie 2 – *La barre transversale se trouve à environ 12 mm de la butée « supérieure ». Elle peut maintenant dépasser les butées sans que l'utilisateur ne puisse s'en rendre compte.*

- a) d'inspecter les écouilles pour déceler les défauts;
- b) de demander au fabricant des directives d'utilisation et d'entretien et d'exécuter l'entretien recommandé;
- c) de s'assurer qu'ils utilisent l'écouille de manière à créer un joint étanche dans toutes les conditions d'utilisation;
- d) d'apprendre à tous les membres d'équipage à bien utiliser le panneau d'écouille et à déceler tout problème potentiel concernant son utilisation et son entretien.

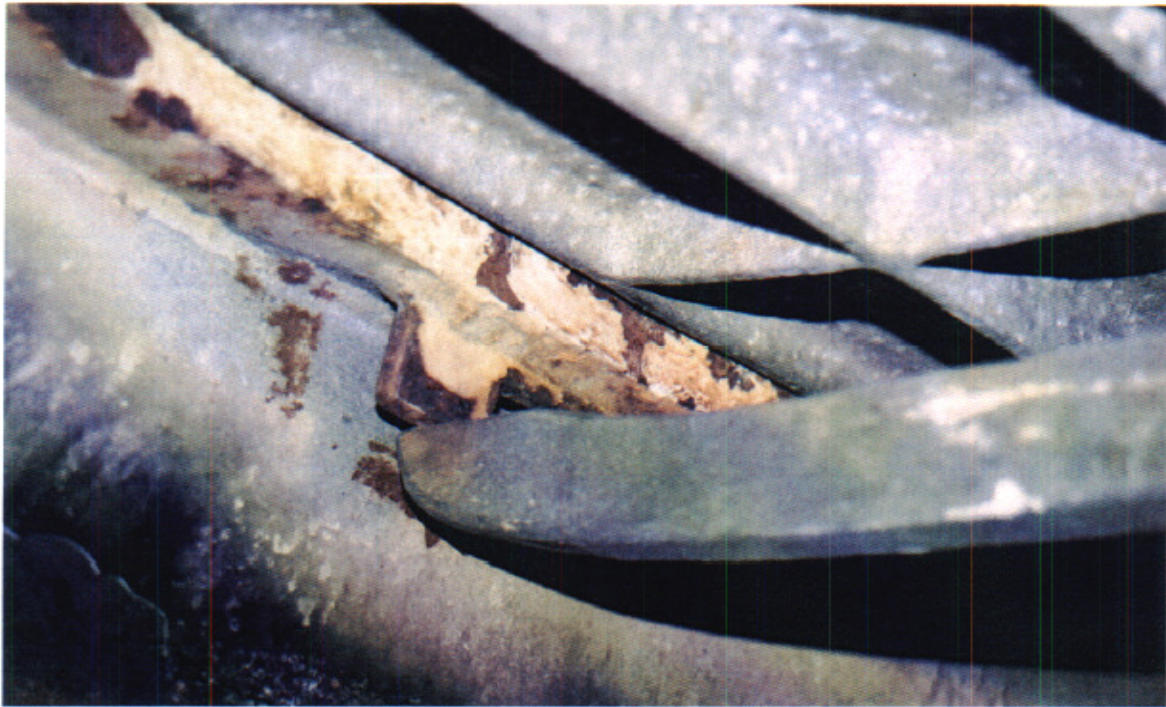
Photographie 3 – L'utilisateur a serré la barre transversale depuis le pont, à l'extérieur du compartiment. Il ne s'est pas rendu compte que la barre était appuyée sur l'extrémité de la pièce d'appui.

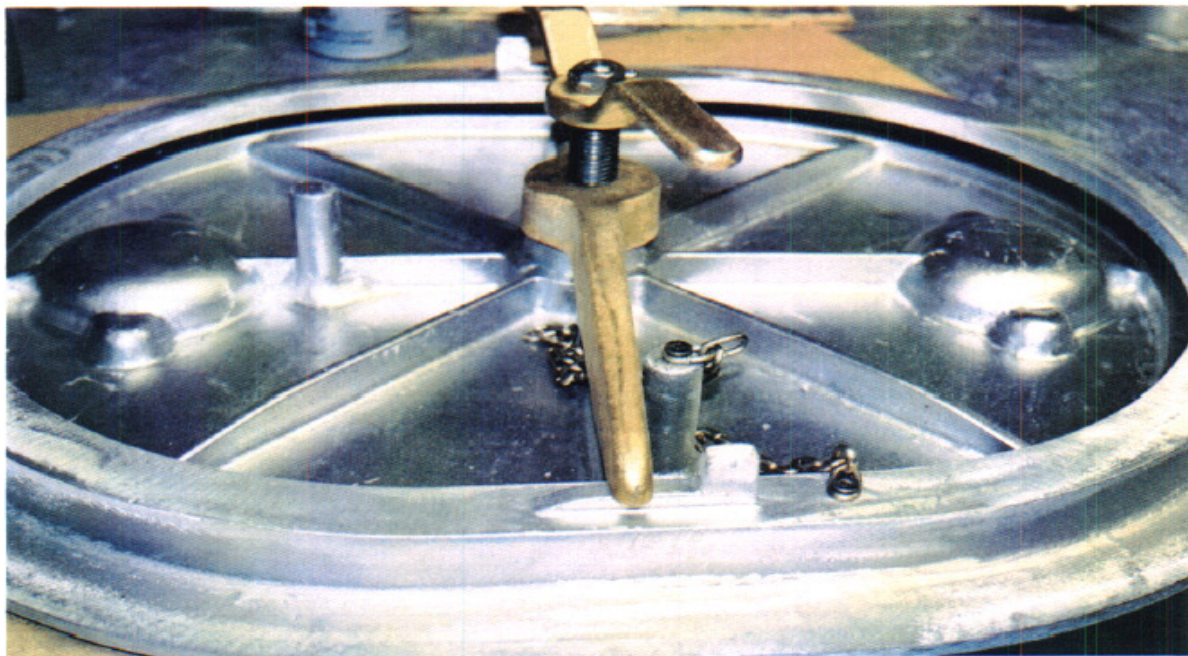
Photographie 4 – La position de la « butée » ne permet pas à la barre transversale de reposer sur le méplat de la pièce d'appui.
